COMUNE DI BALMUCCIA

**MITIGAZIONE E  
PREVENZIONE DEL DISSESTO  
IDROGEOLOGICO A MONTE  
DELLA STRADA IN  
LOCALITA' CORNALEI**

**RELAZIONE GEOLOGICA**

**- PROGETTO DEFINITIVO -**

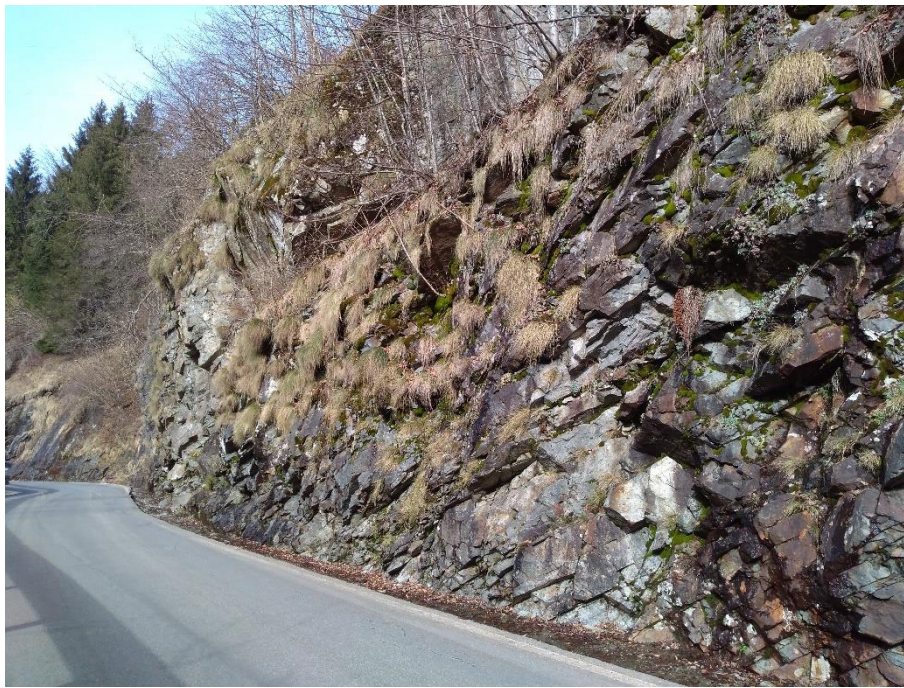
*Figura 5 - Parete rocciosa oggetto di intervento*

La zona interessata dall'intervento di messa in sicurezza in progetto è rappresentata da una balza rocciosa che si innalza a lato della SP10, con una parete subverticale di altezza variabile da 7-8 m fino a circa 15 m e da un ripido pendio sovrastante.

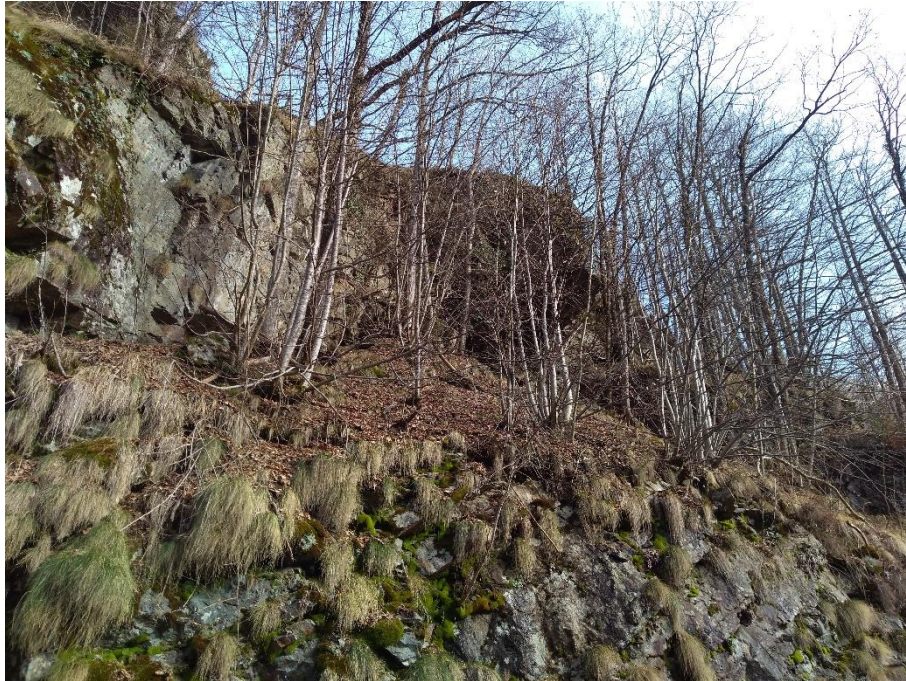
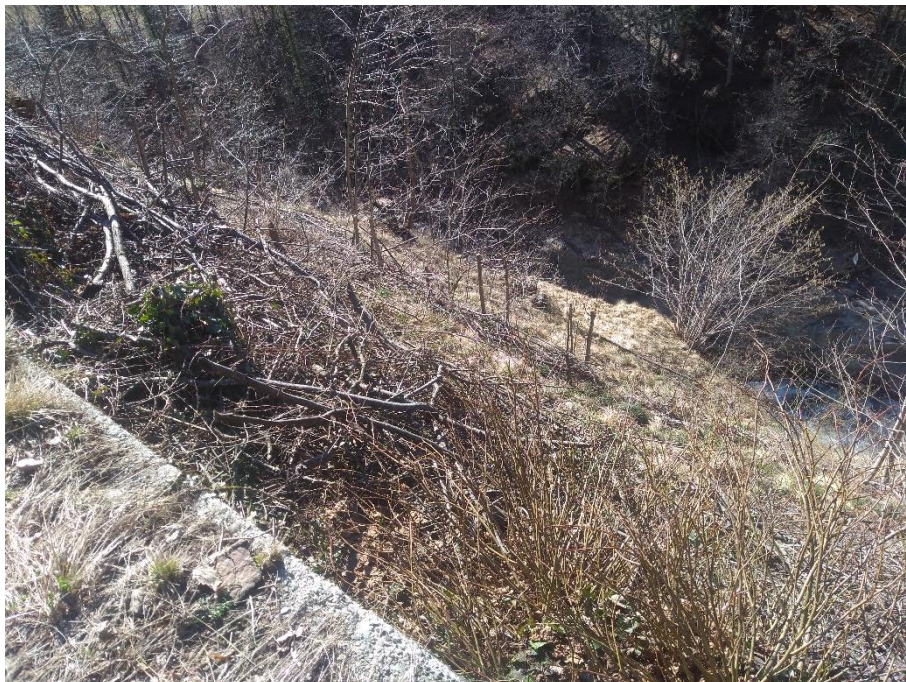
*Figura 8 - Rientranza con spuntone roccioso da verificare (in alto vista dalla SP10 e in basso dalla strada sterrata)*

Durante il rilievo è stato individuato un settore che dovrà essere verificato in fase esecutiva poiché impossibile da raggiungere in sicurezza: si tratta di un tratto di parete rocciosa dove si forma una rientranza con uno spuntone roccioso (v. figura 8) e sembrano essere presenti alcuni blocchi di grosse dimensioni sul pendio.

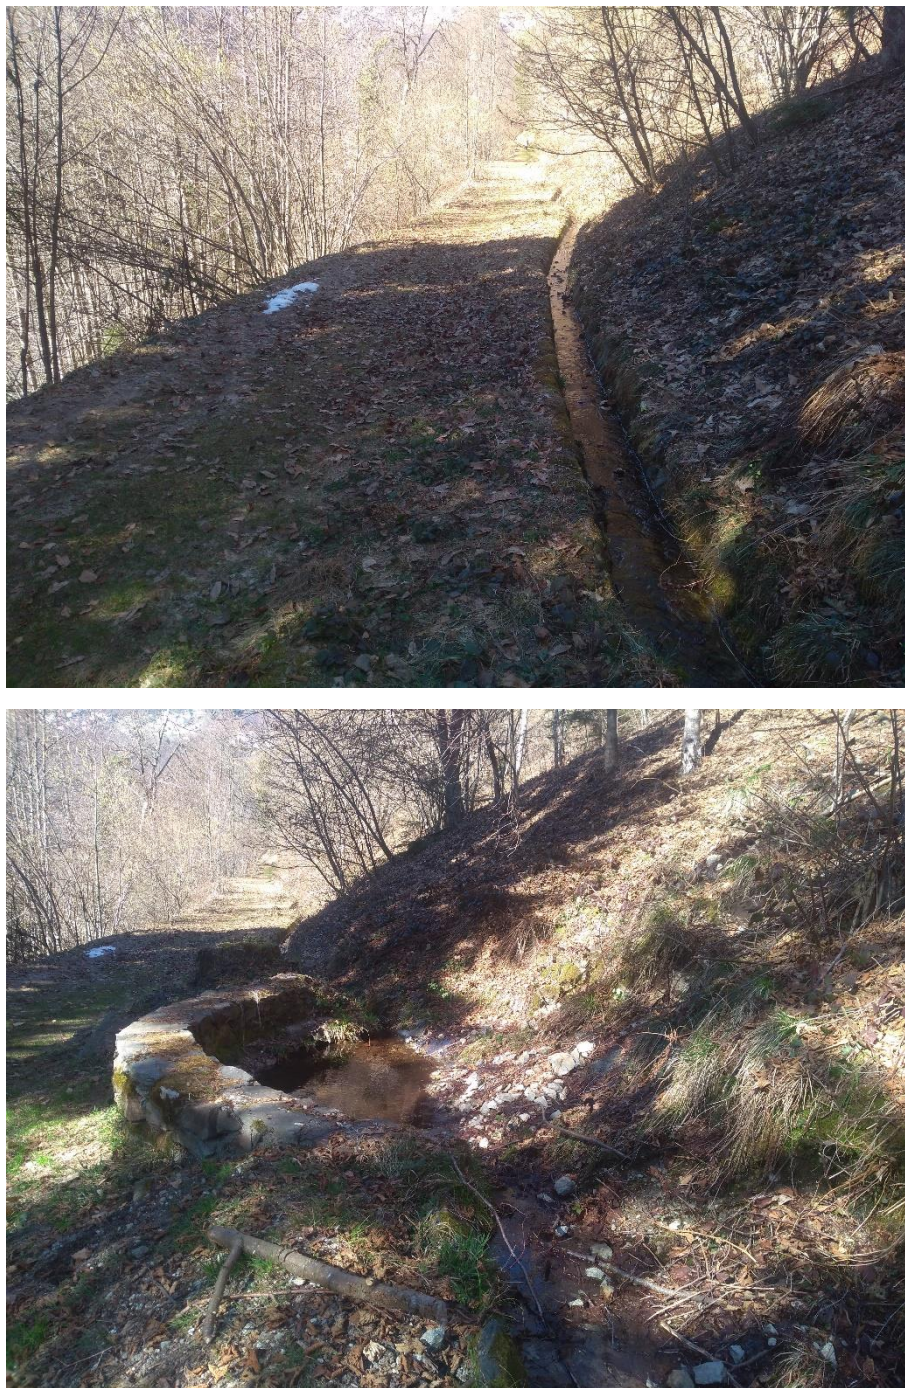
*Figura 9 - Opere di regimazione presenti lungo la strada sterrata a monte della parete rocciosa oggetto di intervento*

Il pendio presente tra la parete rocciosa subverticale e la strada sterrata è caratterizzato da notevole inclinazione e la roccia risulta subaffiorante; la strada sterrata è sempre sostenuta da un muro e sono presenti alcune opere per la regimazione delle acque provenienti da monte (vasche e canalette di gronda, v. figura 9).

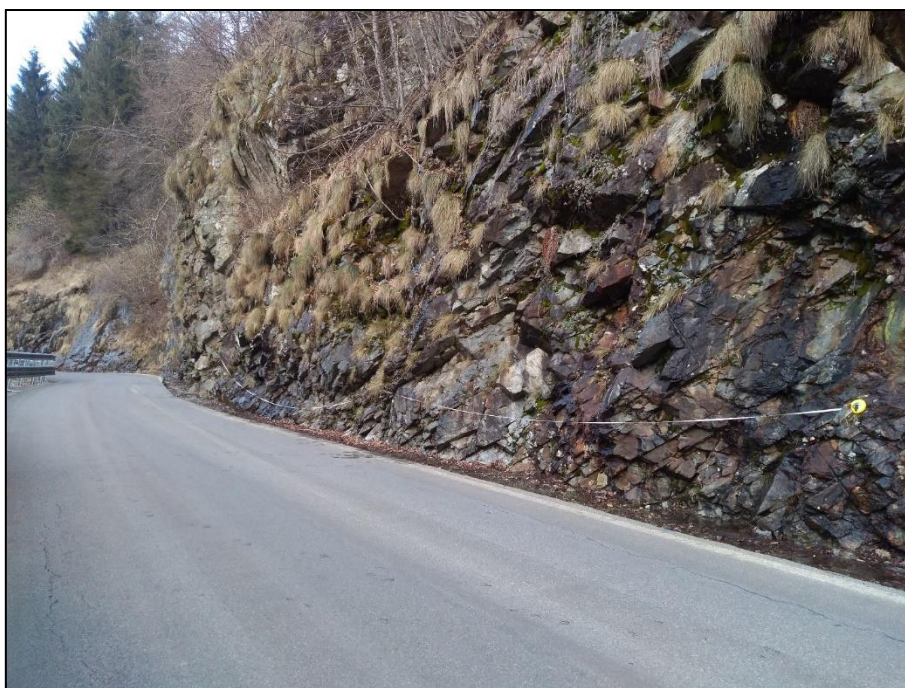
*Figura 11 – Stendimento del rilievo geomeccanico*

La raccolta dei dati relativi alla stazione geomeccanica è stata effettuata con un criterio "oggettivo", secondo il quale vengono campionate tutte le discontinuità che intersecano una certa linea di scansione (stendimento) di lunghezza pari a 20 metri. Tuttavia è utile specificare che i dati rilevati con questa metodologia sono affetti dai seguenti errori: la linea di stendimento tende ad intersecare le discontinuità più persistenti e quelle con la traccia perpendicolare alla linea stessa.

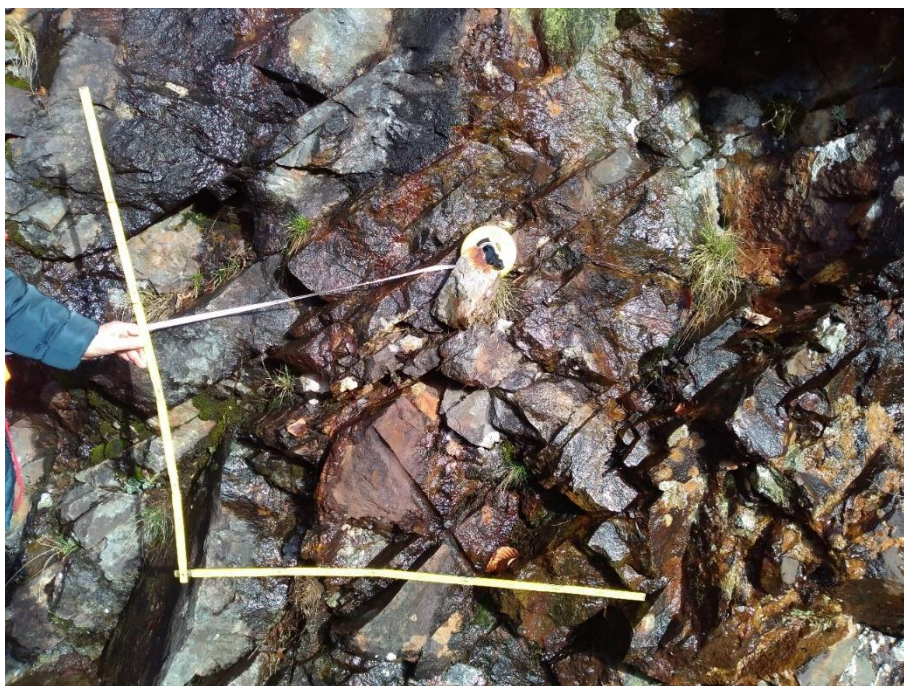
- U1 - SUBSTRATO ROCCIOSO: gabbri e miloniti fratturati in superficie

Figura 14 – Ripresa fotografica dei litotipi di interesse
