## Efficientamento energetico e messa in sicurezza di immobile ricevuto in donazione

### - Casa Moretta Angelica - Via Guaifola

PROGETTO ESECUTIVO

Relazione tecnico illustrativa

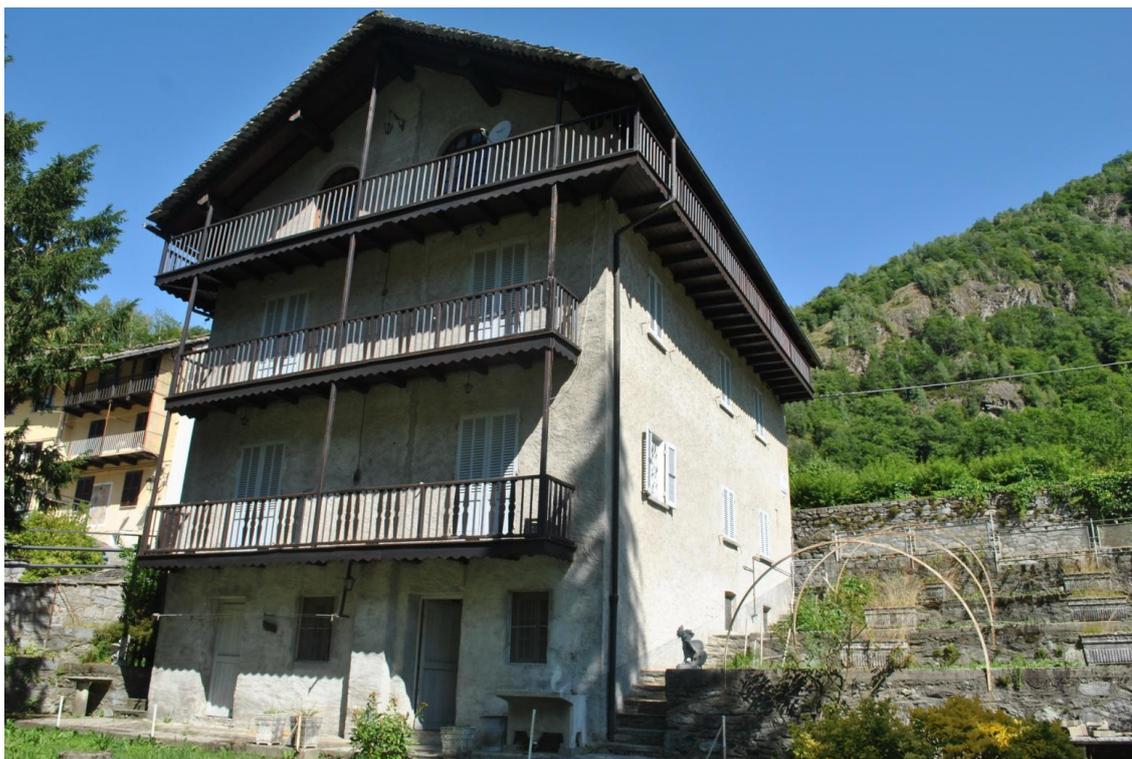
Vista dell'immobile oggetto di intervento

L'edificio risale alla fine del secolo XIX ed è attualmente costituito da 4 piani fuori terra di cui il terzo destinato a sottotetto.

L'edificio presenta muratura portante in pietra intonacata, solai in legno, tetto con orditura in legno con manto di copertura in tegole di beola, serramenti interni ed esterni in legno con persiane ad ante in legno.

L'edificio presenta, a sud, un ampio balcone che si estende per tutta la lunghezza del prospetto e interessa il piano terreno, il primo ed il piano sottotetto dove esso si sviluppa anche sui prospetti est ed ovest.
